## Besiktning brunnar och ventiler inom Carls samfällighets VA-anläggning

Utfört av Storumans kommun, Anders Bennervall, 2015-06-22. Se även bilaga med noteringar.

STORUMS KOMMUN - HEIMAVAN  
 KUNGSBACKEN, CARLS VÄG  
 VA-SERVISER  
 PLAN

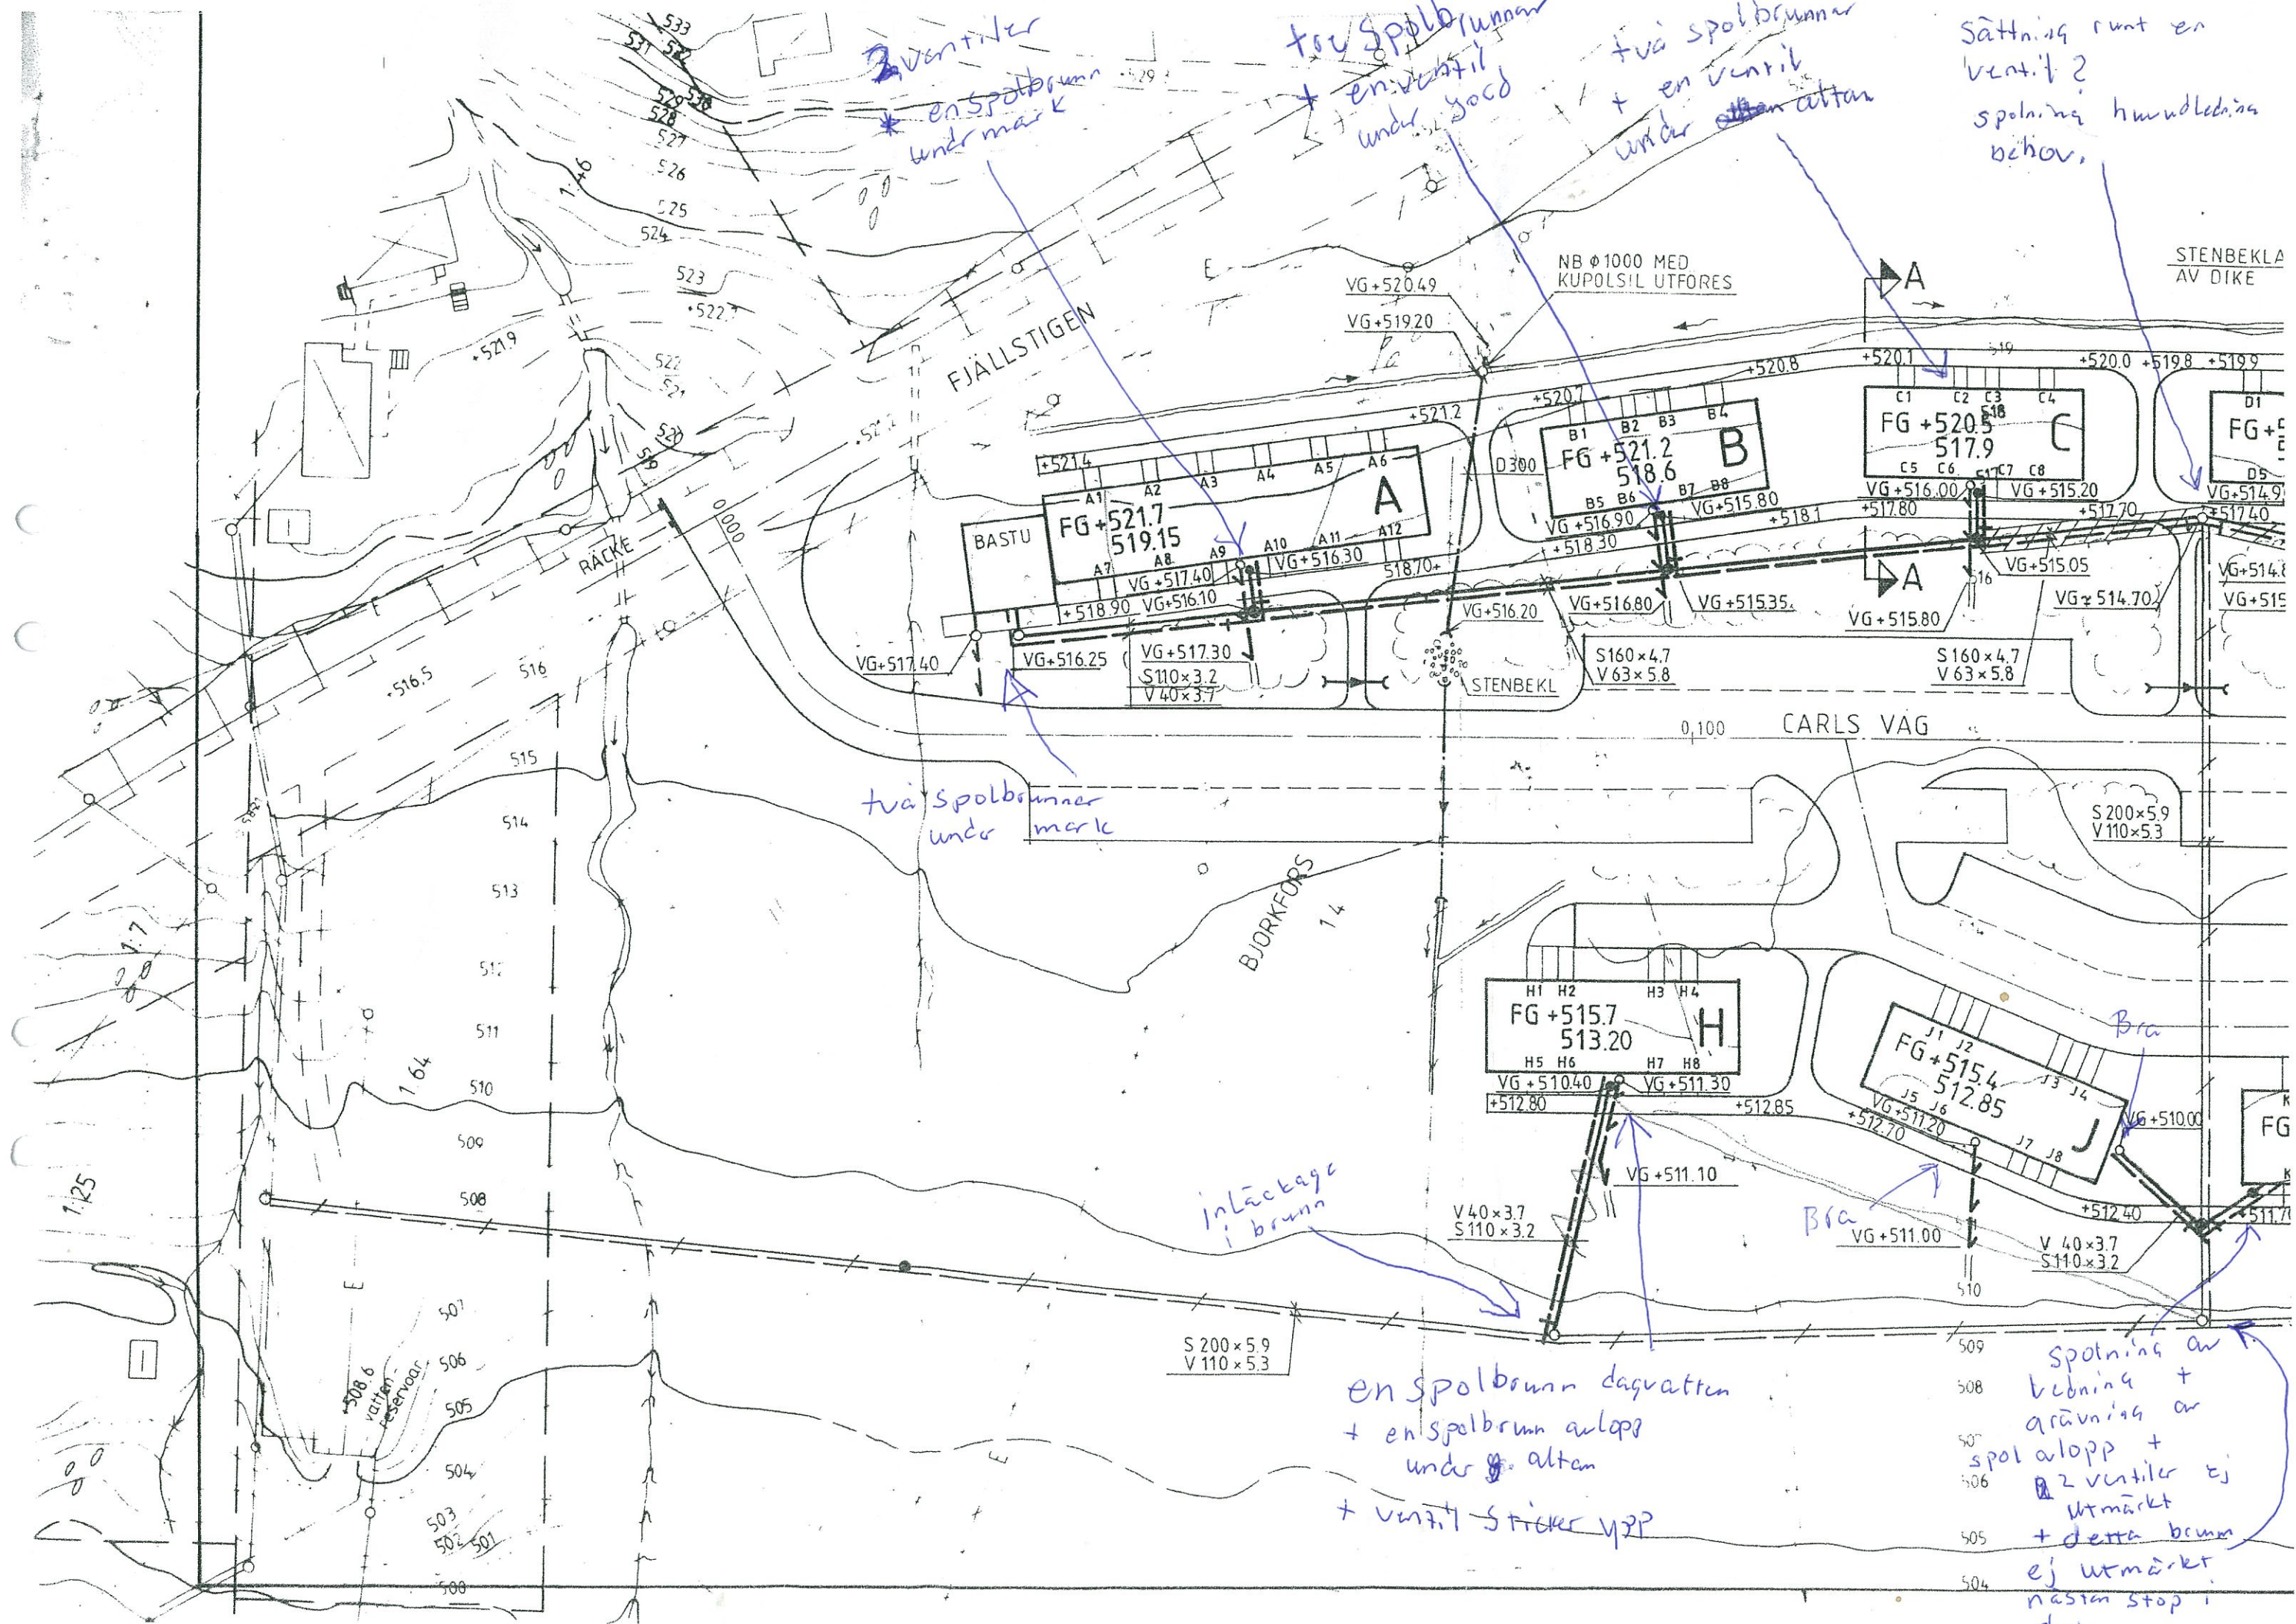
2 ventiler  
 + en spolbrunn  
 under mark

två spolbrunnar  
 + en ventil  
 under soad

två spolbrunnar  
 + en ventil  
 under altan

Sättning runt en  
 ventil?  
 spolning huvudledning  
 behov.

två spolbrunnar  
 under  
 mark

inläckage  
 i brunn

en spolbrunn dagvatten  
 + en spolbrunn avlopp  
 under altan  
 + ventil sticker upp

Spolning av  
 ledning +  
 grävning av  
 spol avlopp +  
 2 ventiler ej  
 utmärkt  
 + detta brunn  
 ej utmärkt  
 nästan stop i  
 det

~~Bred spaltbrunn~~  
~~Överligger färdigt~~  
 en spaltbrunn under  
 alten andra övertäck

Breda spaltbrunnar  
 under  
 altran x  
 under jord

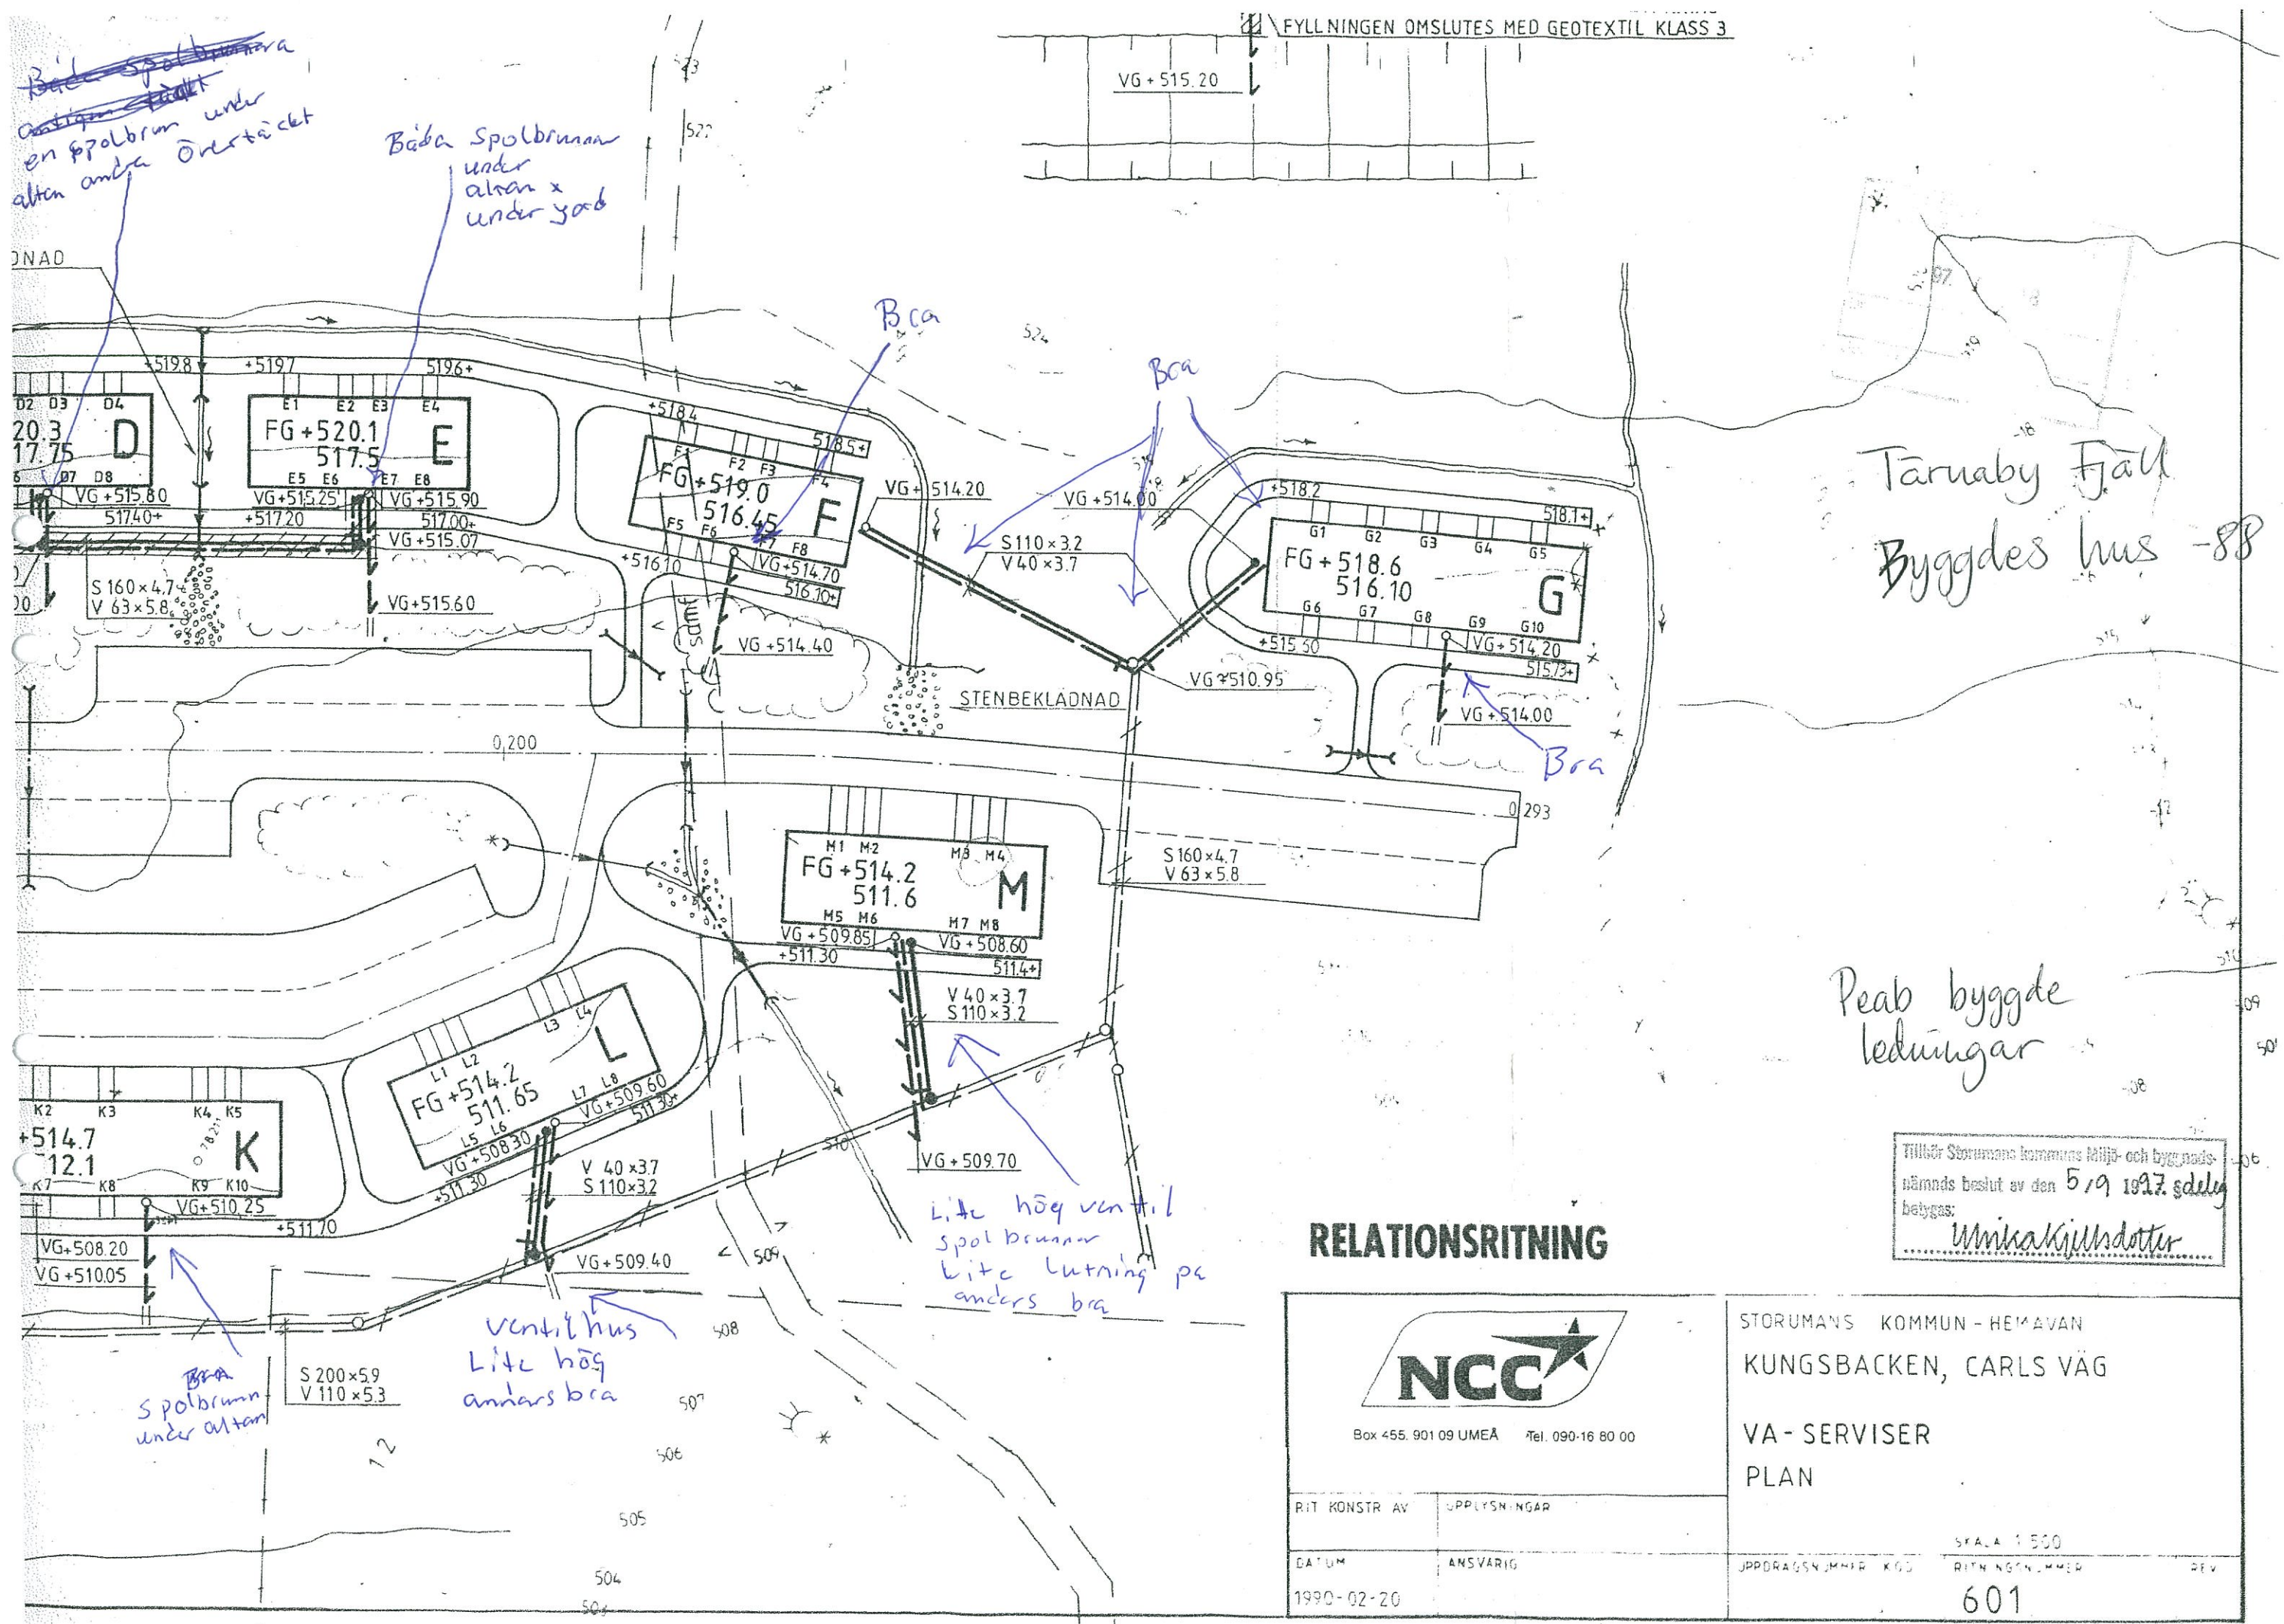
**RELATIONSRTNING**

Tärnaby Fall  
 Byggs hus -88

Peab byggde  
 ledningar
